# 'ONTHECHTING DEKVLOER

# IS VOLSTREKT NORMAAL'

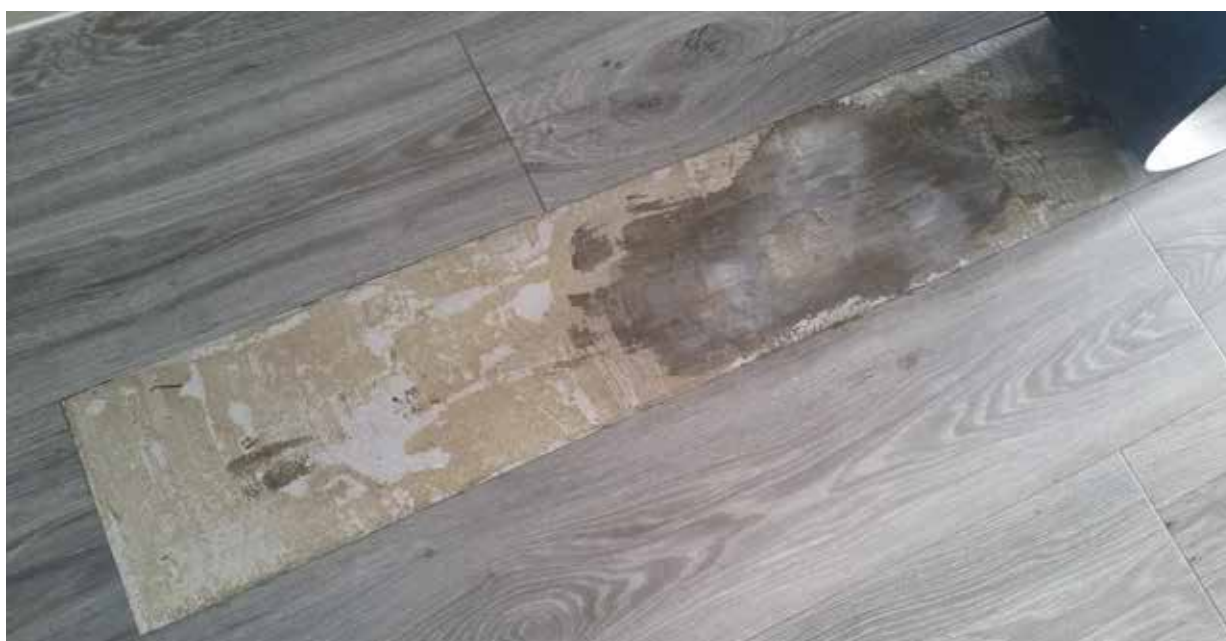
Bij oplichten van vloerbedekking in de woonkamer is geen scheurvorming in de egaline zichtbaar, wel een reparatie en onvlakheid.

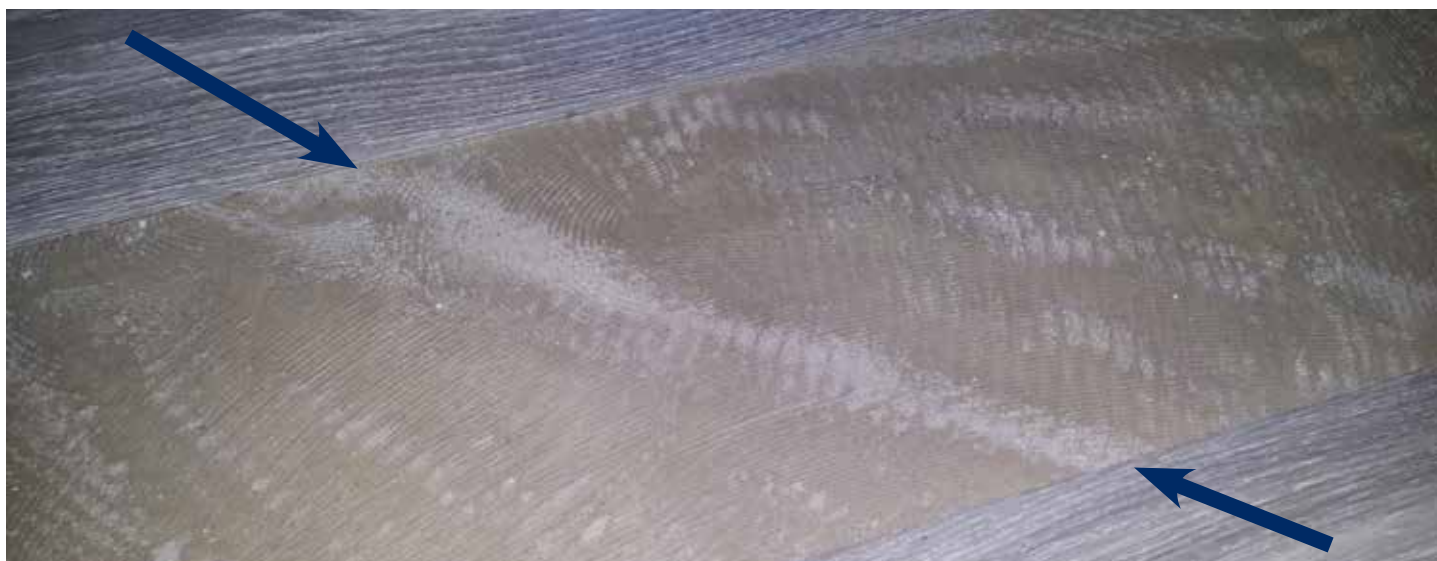
Lichte streep, door blauwe pijl aangegeven, betreft de zogenaamde rug, kennelijke spanning van onvlakheid.

Verspreid kwamen optisch waarneembare en licht voelbare hoogteverschillen in de vloer voor. Bij verwijdering van de PVC ter plaatse van een onvlakheid bleek sprake van onvlakheid in de egaline. De egaline was niet gescheurd en hechtte goed aan de dekvloer. Ook in de dekvloer bleek geen scheur aanwezig.”
