GEEN OVERTUIGEND BEWIJS

In Groningen zijn de schademeldingen als gevolg van de aardbevingen al bijna niet meer te tellen. Maar of de schades wel altijd een direct gevolg zijn van de bevingen is niet altijd met zekerheid vast te stellen. Soms is het stucwerk simpelweg niet al te vakkundig aangebracht. Het is aan de adviseurs van Technisch Bureau Afbouw (TBA) om vast te stellen hoe schades zijn ontstaan. Een lastig karwei, zo leert deze zaak.

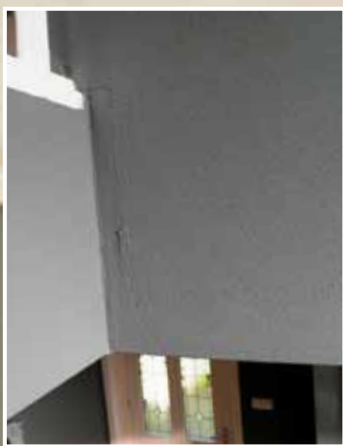
Slaapkamer, aansluiting
plafond.

Alphons Hagen, senior technisch adviseur bij TBA, treft in verschillende ruimten in het huis grillige scheurvorming aan op de overgang tussen de wanden en de plafonds. Onderzoek leert hem dat de wanden uit een steenachtige ondergrond bestaan en de plafonds uit een houten of metalen constructie met gipskartonplaten. De wanden en plafonds zijn afgewerkt als schuurwerk en daarna gesausd. De scheuren zitten vooral in de hoeken en verspringen veel. Hagen beklopt de wanden en plafonds met een stalen beitel en ontdekt dat dit regelmatig een hol geluid oplevert. “Uit tweevoudig destructief onderzoek kwam vast te staan dat de scheuren in de wanden zich uitsluitend bevinden in het schuurwerk. Het holle geluid duidde erop dat het schuurwerk ter plaatse van de scheuren is losgeraakt van het

onderliggende gipsgebonden stucwerk.” Maar Hagen ontdekte ook dat het schuurwerk op de plafonds en de wanden aan elkaar hechten. “Ofwel, tijdens het aanbrengen en afwerken zijn op de overgangen geen stucstopprofielen gebruikt en het stukadoorswerk is ook niet ingesneden. Die insnijdingen zijn bedoeld om een breuklijn te creëren, met als doel dat bij bewegingen in de vlakken onderling scheurvorming plaatsvindt in de insnijding en niet in de afwerking. Het ontbreken van stucstopprofielen leidt bovendien tot verspringende scheuren en onthechting van de ondergrond. Wat mij betreft zijn dit applicatiefouten.” Hagen weet dat dergelijke scheurvorming veel voorkomt en zijn ervaring zegt hem dat dit soort scheuren niet door aardbevingen wordt veroorzaakt. “Wat overigens niet wil zeggen dat bewegingen door aardbevingen geen invloed hebben uitgeoefend of geleid tot verergering van de schade.”

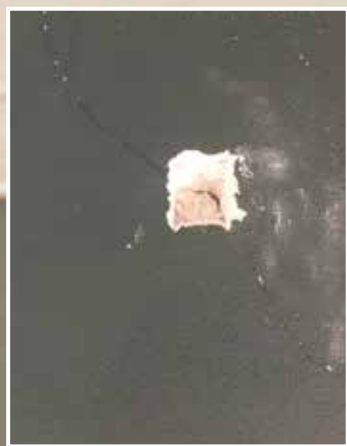
Washok, diagonaal scheur.

Dat ligt net iets anders in het washok op de eerste verdieping van de Hoogezandse woning. Daar treft Hagen een diagonale scheur in de wand aan die ontspringt vanuit de hoek van het deurkozijn (negge) en loopt diagonaal omhoog in de wand. Hagen besluit dat destructief onderzoek hier nodig is en concludeert dat de scheur constructief van aard is en vanuit het schuurwerk doorloopt tot in de onderliggende stuc laag en de steenachtige ondergrond. “De locatie van de scheur is overigens precies op één van

de zwakkere plekken van de constructie. In de praktijk komt scheurvorming vanuit deze hoeken vaak voor. Maar zonder een uitgebreid destructief onderzoek is onmogelijk vast te stellen of deze scheur aardbeving gerelateerd is of een zetscheur is. Waarbij ook weer geldt dat bevingen in de ondergrond de scheur verergerd kan hebben.”
