# DOOR WEER EN WIND

**Bewoners van een Haagse hoekwoning schakelden Technisch Bureau Afbouw (TBA) in om een advies te krijgen over schadeplekken op de binnenmuren van hun woning. Het vermoeden bestaat dat die veroorzaakt worden door scheurvorming aan de buitenzijde van de linkerzijgevel.**

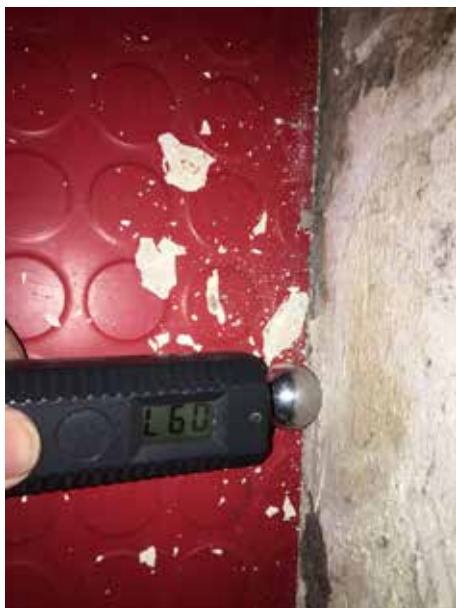
Senior technisch adviseur en mediator Ed van der Plas van TBA reist af naar Den Haag en constateert ter plaatse verschillende mankementen. Hij meet indicatief het vochtgehalte op de plekken op de binnenmuren waar schade voorkomt. Met name op de plekken die dicht bij de grond zitten meet hij een sterk verhoogd vochtgehalte. Op de andere plaatsen is de muur ook vochtig, maar niet van dien aard dat er watertransport in de constructie plaatsvindt. Van der Plas ontdekt bij sommige schadeplekken concentraties gekristalliseerd zout of kalkuitbloei. Het zichtbare betonoppervlak heeft bovendien een vrij open en ruwe structuur. De technisch

Detail indicatieve vochtmeting.

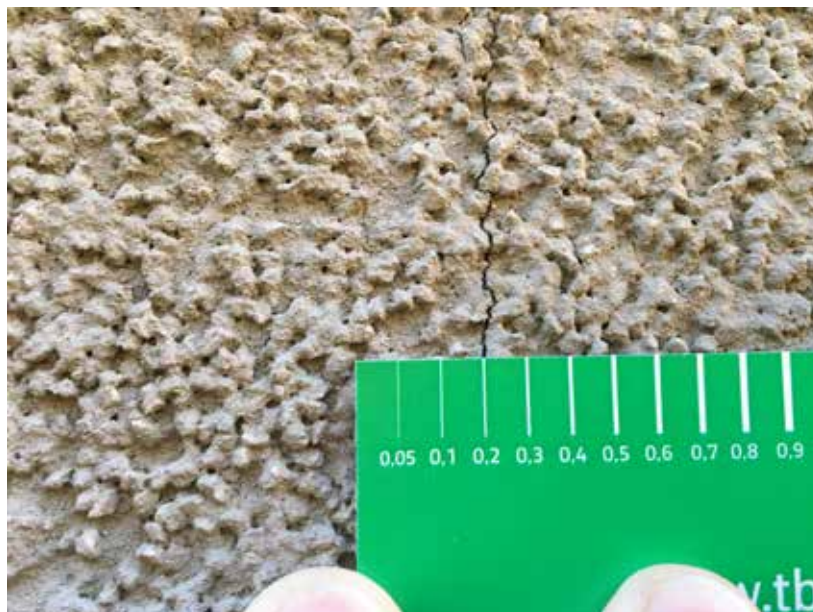
De gemeten scheurwijdte ligt tussen de 0,2 en 0,3 mm.

De adviseur van TBA wijt de problemen aan ouderdom en gebrek aan onderhoud. Dergelijke sierpleister afwerking op een kopgevel moet idealiter na een jaar of 7 worden geschilderd met een verfsysteem met een lage Sd-waarde. Dat is niet gebeurd. “De scheuren aan het oppervlak van de gevelafwerking zijn veroorzaakt door het teruglopen van de elasticiteit van de kunstharisgebonden sierpleister afwerking. Dat komt door inwerking van uv-licht en de wisselende weersomstandigheden. De sierpleister afwerking is hierdoor bros en poreus geworden.” Van der Plas concludeert dat hemelwater via de scheurnaden en via het poreuze oppervlak in de sierpleisterafwerking kan binnendringen. Hij vermoedt dat ter plaatse van de scheuren ook hemelwater dieper in het gevelisolatiesysteem en mogelijk zelfs tot op het beton kan doordringen. “Dit water is van
