SCHIEURTJES IN DE DOUCHE

Scheurtjes in de achterwand van een doucheruimte, schimmel en loslatende kitvoegen: decoratief stucwerk in natte ruimten levert zo vaak problemen op dat Technisch Bureau Afbouw (TBA) er een speciale richtlijn voor schreef (zie pagina 20). Maar in de in 2015 opgeleverde badkamer in Oostzaan lijkt het werk redelijk goed uitgevoerd. Wat is dan de oorzaak?

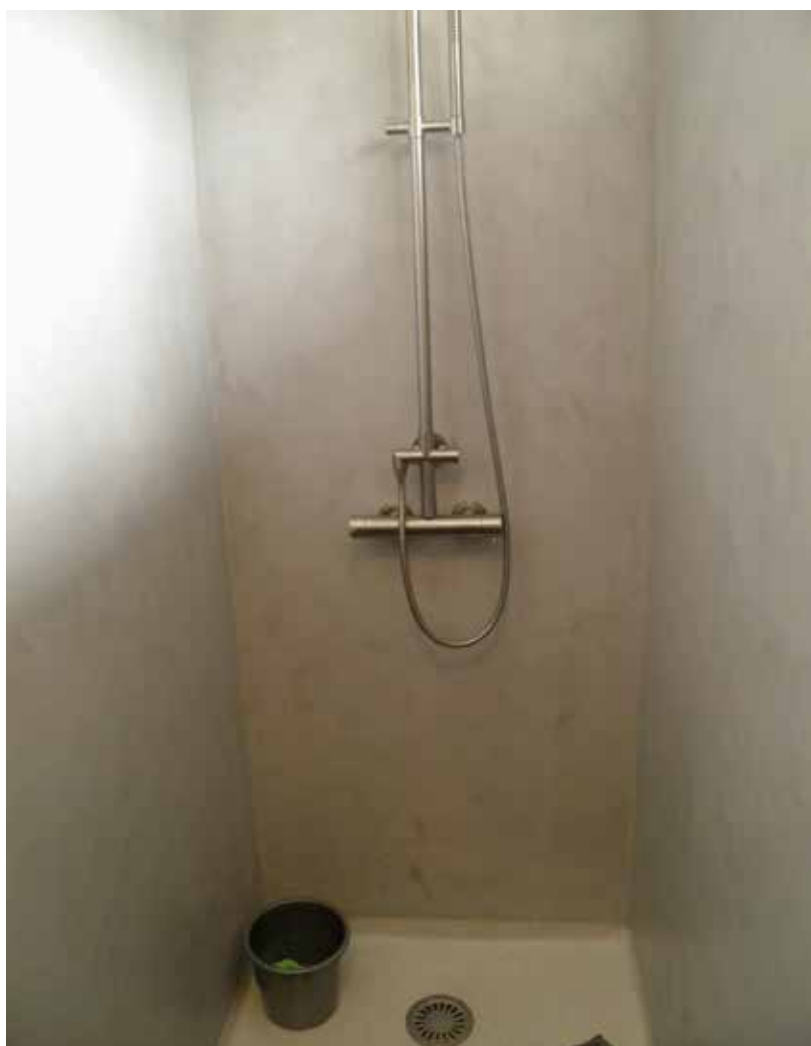
Scheurtjes in de achterwand van een douche-ruimte.

Op de achterwand van de douchehoek, waar ook de mengkraan is bevestigd, zijn op een hoogte van ongeveer 50 tot 250 millimeter enkele haarscheurtjes opgetreden. Hagen: “Ze hadden een grillig patroon, maar ik kon niet zien dat ze echt open stonden. Wel was er douchewater in blijven staan, wat voor kleurverschil en kringen zorgde.” Omdat destructief onderzoek voor nog meer schade zou kunnen zorgen, besluit Hagen alleen visueel onderzoek uit te voeren. Met een thermografische camera ziet hij - nadat hij eerst de warmwaterkraan een tijdje heeft laten lopen - dat de warmwaterleiding zich precies in het verlengde van de scheurtjes bevindt.

Hagen: “Met name wanneer een warmwaterleiding oppervlakkig in een wand is aangebracht, of beperkt ingekapseld is met een (gips) vulmiddel of niet toereikend is beschermd met een mantel dan acht ik de kans relatief groot dat dit zich uit op de relatief dunne afwerklaag op de wand. Door de vaak wisselende temperaturen ontstaan scheurtjes. Omdat op alle andere locaties geen scheurvorming voorkomt is het aannemelijk dat hier sprake is van een lokaal probleem.” De oplossing is de waterleiding dieper in de wand leggen of beter isoleren. Daarvoor moet wel de hele achterwand opnieuw worden gestuct.

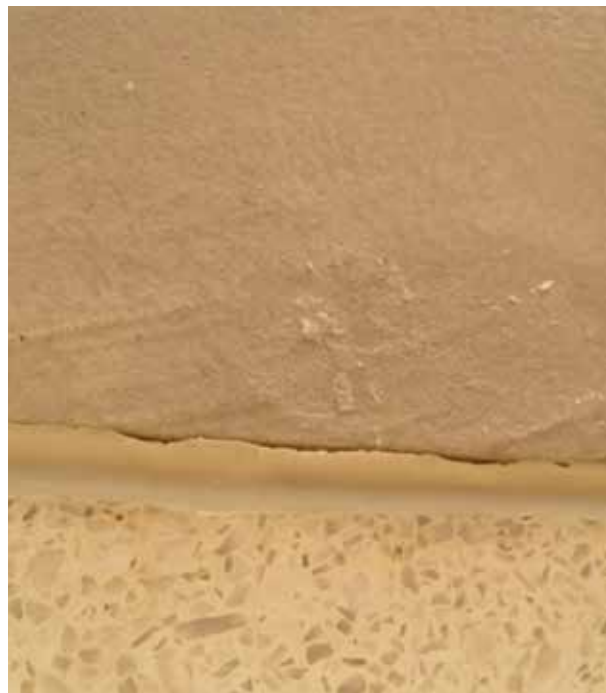
Een ander probleem zijn de kitvoegen tussen de granieten plint en de decoratieve pleister. Dat die voeg door het minieme hoogteverschil tussen plint en de rest van de wand soms wat ongelijkmatig is, maakt Hagen niet zoveel uit. “Dat viel nauwelijks op en is geen reden om de hele voeg af te keuren.” En Hagen kan ook niet meer beoordelen of de allereerste, door de bewoners zelf aangebrachte kitvoeg afdoende was, omdat die voeg na het aanbrengen van de Beal Wax al eens vervangen is. “Op de randen van de voeg is de kit uitgesmeerd. Daar laat het een fractie los. Maar ik had niet de indruk dat de voegen op de hele diepte open stonden en dus niet meer waterdicht waren.” Hagen wil wel gezegd hebben dat een kitlaag altijd licht loslaat als je die op de randen ‘tot

De kitvoeg was niet overal gelijkmatig en strak.

nul’ uitsmeert. “De kans op losscheuren na gebruik van een douche met mogelijke zeeprestanten is nog groter omdat het kit hierop niet genoeg hecht. Uiteraard wordt dit mede bepaald door de wijze waarop oude kit is verwijderd, de ondergrond zeep- en vetvrij is gemaakt en of de ondergrond voorzien is van een primer alvorens de kit is aangebracht. Ik kon niet meer achterhalen of de kitvoegen tijdens vervanging afdoende zijn gereinigd en of ontvet.” Hagen adviseert om de kitvoegen preventief te verwijderen, grondig schoon te maken, te ontvetten, voor te behandelen met primer en dan opnieuw aan te brengen. De laklaag die beschadigd is kan worden opgeschuurd en opnieuw gelakt worden.

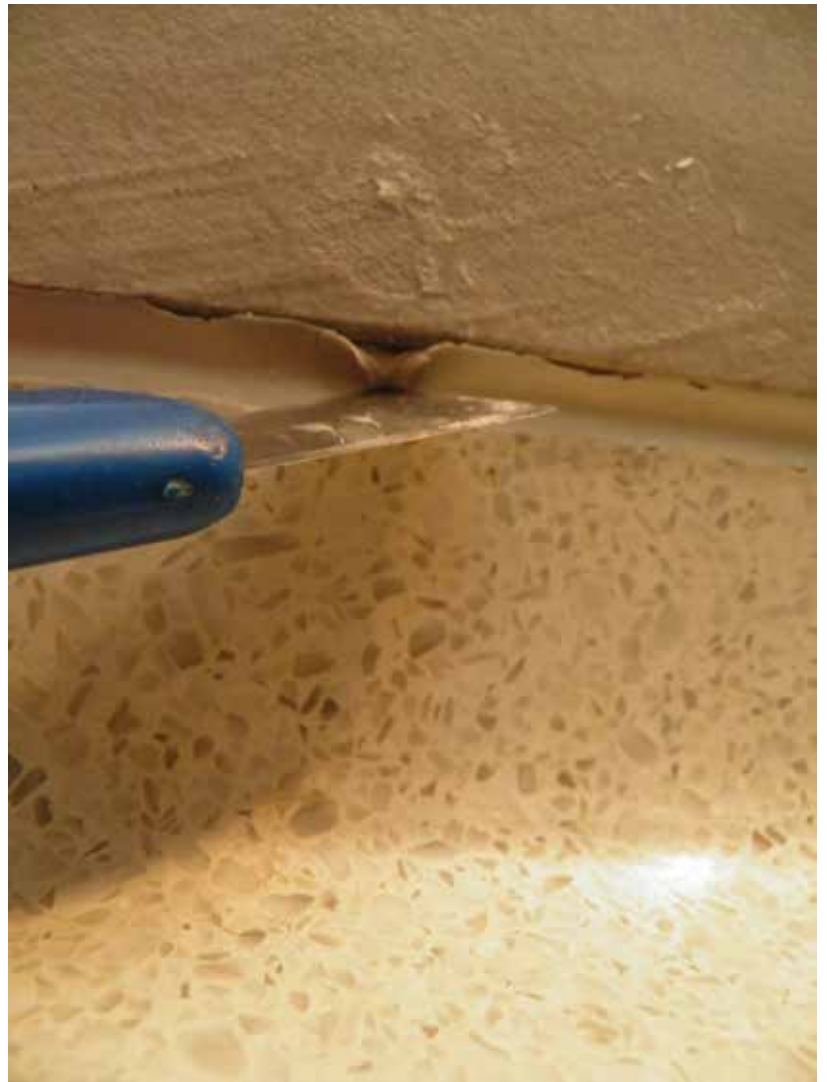
Kitvoegen tussen de granieten vloerplint en het op de wanden aangebrachte sierpleisterwerk laten los.
