WINDBELASTING BINNENSHU

WIS VRAAGT OM STEVIGER NAGELS

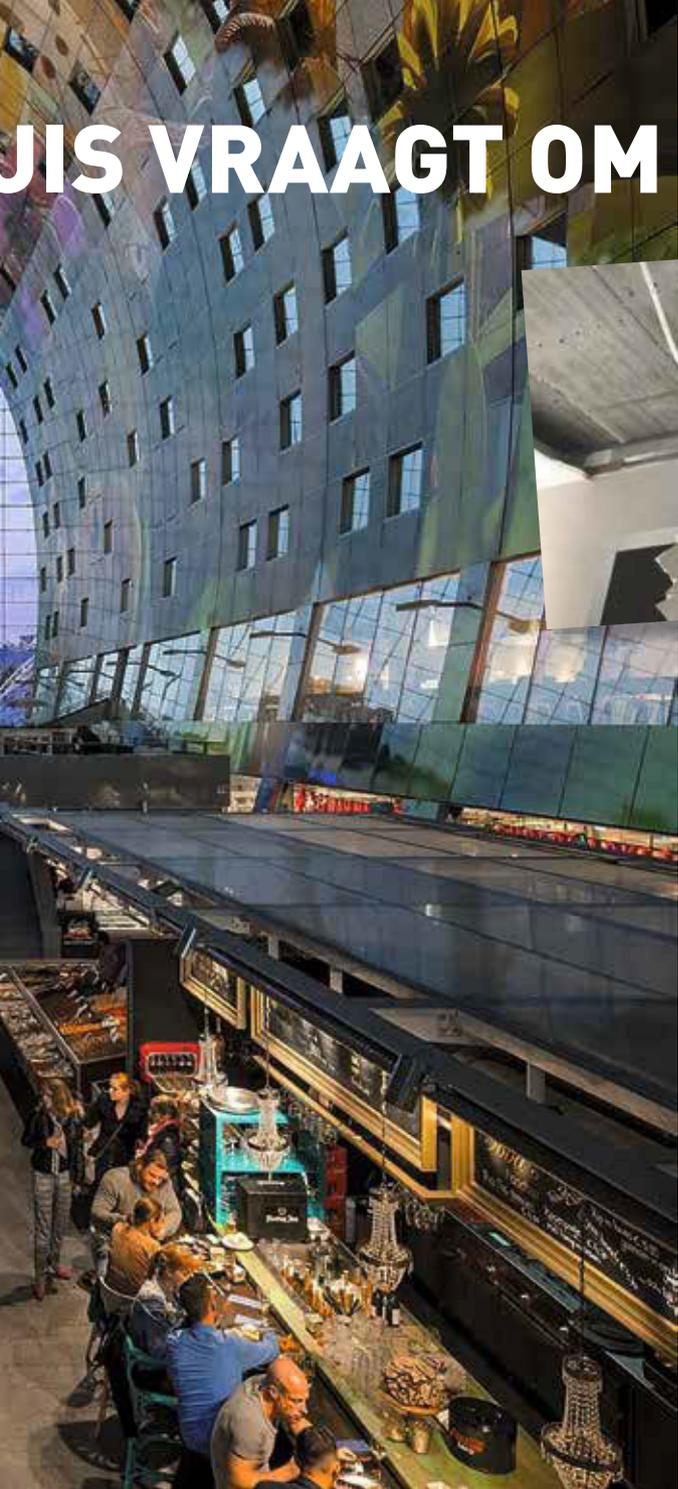
was weer opgebouwd uit multiplex stroken, waarop aan weerszijden U-profielen overlappend zijn vastgeschroefd. In deze U-profielen werden de C-profielen geschoven. Op de wanden aan weerszijden waren dezelfde multiplex-stroken met U-profielen geschroefd. De brugconstructie in het midden van de kamer was met hoekbeugels en Subex nagels (een aluminium plug met kop, met daarin een stalen nagel) aan de dakconstructie bevestigd. De 12,5 millimeter dikke gipskartonplaten waren aan dit metalen frame bevestigd. "Met de brugconstructie zelf was niets mis", vertelt De Hek. "De hoekbeugels in het midden waren echter losgekomen. De Subex nagels waren hier volledig kapot getrokken."

Het plafond kwam volledig naar beneden.

plaatse van de aluminium koppen op een bepaald moment los gescheurd en bezwaken. Aluminium is immers veel gevoeliger voor bewegingsbreuk dan staal.”

Maar hoe kon de constructie het dan toch begeven? De Hek staat voor een raadsel. Totdat het de mannen, die in andere appartementen nog dezelfde dag ondersteuning van de plafonds aanbrengen, opvalt dat wanneer de balkondeur en de patio deur tegen elkaar openstaan het flink tocht in de woningen. Het waait dan zelfs zo hard binnenshuis dat de plafonds aanzienlijk bewegen. Het brengt De Hek op het idee dat de plafonds wel eens kunnen blootstaan aan een onvoorziene dynamische belasting. “En dat is een ander verhaal. Want langdurige, regelmatige, dynamische (over)belasting, daar zijn de gebruikte nagels niet op berekend. Waarschijnlijk is metaalmoeheid opgetreden. De Subex nagels zijn ter

De Hek concludeert dat de kop van een Subex nagel gevoelig is voor dynamische windbelastingen. Hij adviseert daarom om voortaan ook binnenshuis zwaardere bevestigingen voor dergelijke brugconstructies te gebruiken. “In het Rotterdamse geval moeten naast de Subexnagels van de huidige hoekbeugels twee extra stalen ankers worden bijgeboord. Ik raad dan wel geteste ankers van HILTI of Fischer voor buitentoepassingen aan. Het is daarnaast verstandig om de brugconstructie extra te bevestigen aan het betonnen dak, door tussen elk bestaand bevestigingspunt een extra bevestigingspunt met hoekbeugel te plaatsen. Twee ankers per beugel zijn afdoende.”
