# OM DE VLOER MEE AAN TE VEGEN

**De bewoners van een nieuwbouwwoning in Noordwijk waren erg gecharmeerd van betonlook. Na het zien van een referentiepaneel besloten ze de vloeren en een paar wanden in hun hele huis te laten afwerken met beton ciré. Maar het resultaat bleek niet waar ze op gehoopt hadden.**

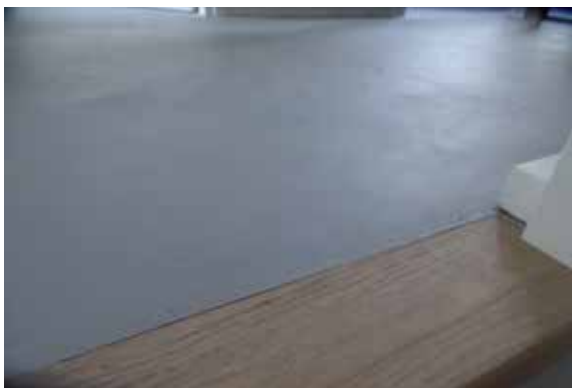
De rand van de trap ligt gelijk met de bovenzijde vloerafwerking. Het overlagen van de vloer zal hierdoor lastig zijn.

Broddelwerk dus. Geen enkele wand of vloer komt overeen met het referentiepaneel op basis waarvan de bewoners voor deze specifieke afwerking kozen. Het werk moet volledig opnieuw worden uitgevoerd. Van der Plas: “Gezien het grote verschil tussen het referentiepaneel en het in het werk gerealiseerde vloeroppervlak kan hier worden gesproken over een toerekenbare tekortkoming in de nakoming van de verplichtingen door het vloerenbedrijf.” Herstel is slechts mogelijk door het volledig afschuren van het oppervlak van de beton ciré afwerking. Daarna kan de ondergrond geprepareerd worden voor een nieuwe laag. Van der Plas waarschuwt ook: “Bij het afschuren moet wel rekening gehouden worden met de aansluitingen tussen de nieuwe beton ciré afwerking en bijvoorbeeld traptreden en anders afgewerkte wanden. Die moeten in één horizontaal vlak liggen en strak aansluiten.”

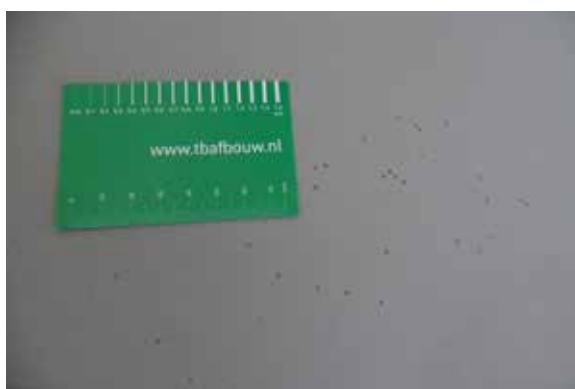
Concentratie gaatjes. Hier kan vervuiling binnendringen en verkleuring door vochtinwerking ontstaan.
