SCHONE VOEGEN LEIDEN TOT ZURE GEZICHTEN

In een sportcomplex in Gouda spoelden zomaar de voegen tussen de tegels in de douches door de doucheputjes. Schoonmakers zagen de voegen bijna dagelijks dieper worden. Wat was hier aan de hand? Hermen de Hek van Technisch Bureau Afbouw nam een kijkje.

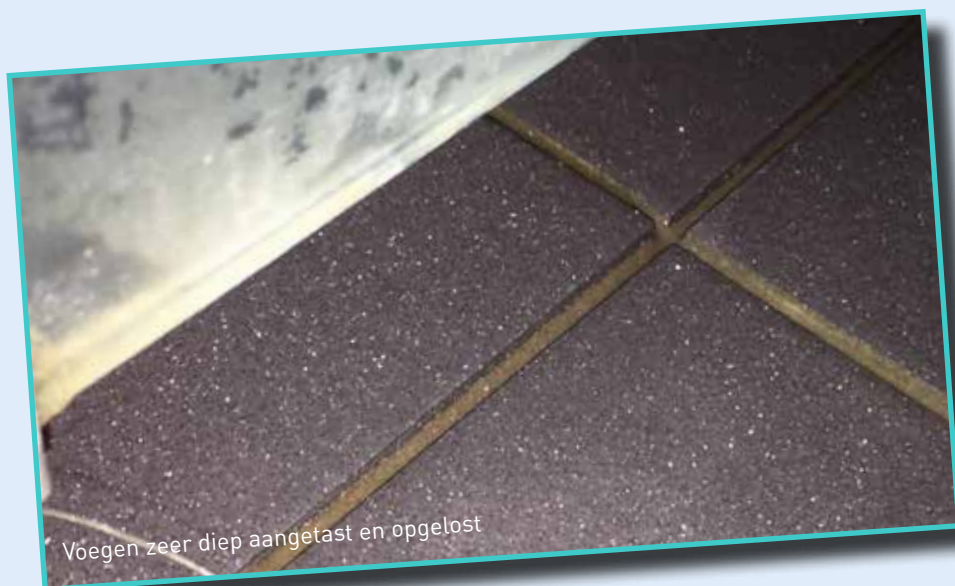
Voegen zeer diep aangetast en opgelost

De doucheruimtes in het Goudse sportcomplex bleken in 2014 opnieuw betegeld, zo werd senior technisch adviseur De Hek ter plaatste verteld. Als voegmateriaal werd Schönox SU gebruikt. De gerenoveerde doucheruimtes bevinden zich in de kleedkamers van de sport school en de schade blijkt alleen voor te komen op de natte gedeelten van de douchevloer. Ook de voegen tussen de wandtegels lijken beschadigd, maar minder erg als op de vloer. En er is lekkage naar de gang die achter de douches loopt. De Hek constateert overduidelijk uitsgesleten voegen. Hij weet ook direct wat er de oorzaak van is. “Als voegen in zo’n korte tijd zo diep uitslijten, is eigenlijk altijd het schoonmaakmiddel de boosdoener. Ook hier leek me dat een agressief reinigingsmiddel de oorzaak van de versleten voegen was. Want de voegen zaten nog normaal vast, ze lossen vanaf de bovenkant op en vallen er niet uit. Ze worden als het ware langzaam door het putje gespoeld.” De Hek ziet ook dat de voegen in de vloer erger zijn aangetast dan de voegen in de wanden. “Logisch ook, schoonmaakmiddel druipst natuurlijk betrekkelijk snel van de wanden af en blijft

langer op de vloer liggen. Zodra de voegen door het reinigingsmateriaal zijn aangetast, kan onder invloed van de waterdruk het opgeloste voegsel worden weggespoeld.”

De Hek informeert naar het schoonmaakmiddel waarmee de douches iedere dag worden geboend. “Het ging om Maxifoam Z. Een sterk, zuur schuimproduct dat na een inwerktijd van een paar minuten zuurbestendige tegels, RVS, chroom, aluminium en kunststoffen kalk- en urinesteen vrij maakt. Het werd afgespoeld met een hogedrukspuit. De universele flexvoeg van Schönox SU was er duidelijk niet tegen bestand.” De Hek bekijkt daarop de lekkage in de gang en concludeert dat deze wordt veroorzaakt door een lekke aansluiting tussen wand- en vloertegels. “Om de schade te herstellen zullen de voegen in de natte delen van de doucheruimte moeten worden vervangen. De huidige voegen moeten daarvoor eerst worden verwijderd. Overvoegen zonder verwijderen is niet toegestaan”, doceert De Hek. “Het is

aan te bevelen de nieuwe voegen met een epoxyvoegmateriaal te voegen, gezien de hoge dagelijkse water- en reinigingsbelasting. Daarnaast zal er met een milder reinigingsmiddel moeten worden schoongemaakt.”

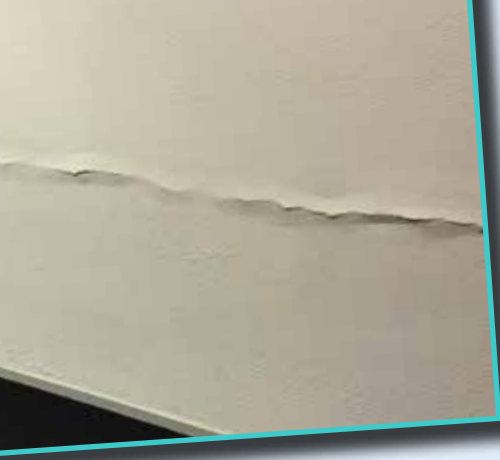
Er is tevens sprake van lekkage vanuit de douche naar de gang.

De lekkage van de doucheruimte naar de gangwand moet worden verholpen door de afdichting van de wand- vloertegelaansluiting te herstellen. De Hek: “Waarschijnlijk kan dit al door slechts de kitvoeg volledig te vervangen. Maar let op, voor het aanbrengen van de nieuwe voeg moet de ondergrond wel volledig droog zijn. Dit betekent dat de oude voeg moet worden verwijderd en dat men dit gedeelte van de douche niet mag gebruiken tot de nieuwe voeg kurkdroog is.” De Hek wijst er bovendien op dat wanneer bij het verwijderen van de kitvoeg blijkt dat er tegels los zitten, ook het tegelwerk vervangen moet worden.
