'TE DROOG IS OOK

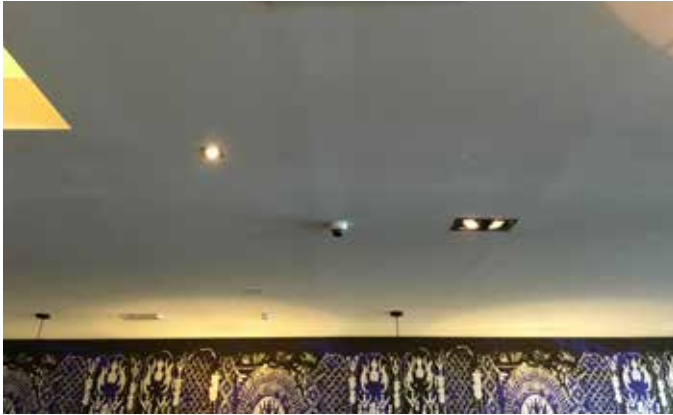
Toevallig of niet, maar het Technisch Bureau Afbouw (TBA) noemt bij monde van Hoofd Afdeling Techniek Hermen de Hek twee recente voorbeelden waarbij scheurvorming in wanden en plafonds van gipsplaten voorkomt. Allebei in hotels, en inderdaad, dat zijn gebouwen waar de verwarming vaak flink staat te loeien. En dat is dus ook precies de oorzaak van de schades, waarvoor TBA werd ingeschakeld om een deskundigenadvies te geven. “Wat voor beide voorbeelden geldt, is dat de klimatologische omstandigheden tijdens de afbouwfase niet hetzelfde waren als na de oplevering, dus tijdens het gebruik van het gebouw. En dat is juist bij gebruik van ‘gipsplaten’ - zowel gipskartonplaten als gipsvezelplaten - essentieel”, stelt De Hek. “In het ene voorbeeld, een hotel in Eindhoven, waren de gipsplaten wanden en plafonds aangebracht terwijl het nog erg vochtig was in het gebouw. Enkele maanden later, toen het hotel al in gebruik was, blies de verwarming warme en droge lucht langs de plafonds. Sterker nog, de lucht in de hotelkamers en de lobby was zo droog en warm dat het zelfs ongezond was voor de gasten. We hebben er een relatieve luchtvochtigheid (RV) van 31,5 procent gemeten bij een temperatuur van bijna 26 graden. Dat is echt heel ongezond.” Wat er vervolgens gebeurd is dat de gipsplaten, die tijdens de afbouwfase veel vocht hebben opgezogen, toen al wat zijn uitgezet. En dat ze daarna fors gekrompen zijn toen de luchtvochtigheid zo daalde. En dat veroorzaakt scheuren op de zwakste plek: de plaatnaden.

Scheuren in de plafonds door te droge en te warme lucht tijdens het gebruik.

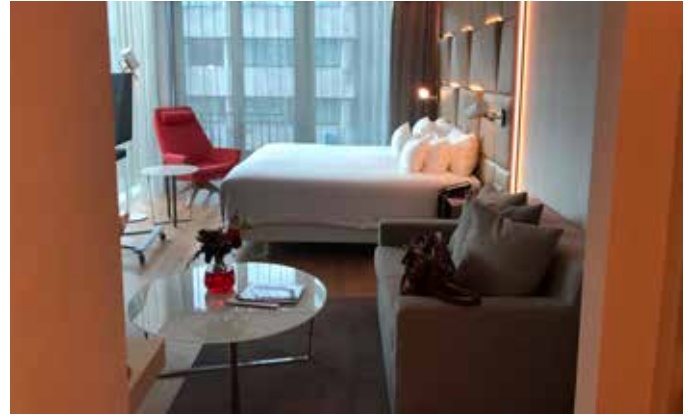
plafonds ontstaan. Toch is de oorzaak hier net iets anders. De Hek: “De scheuren in dit hotel waren al eens gerepareerd. Maar die reparaties waren uitgevoerd terwijl het extreem droog was in het hotel, met RV-waarden onder de 20 procent. Toen wij kwamen kijken was de luchtvochtigheid op een normaal peil, tussen de 65 en 70 procent. En toen waren de scheuren bovendien veel groter geworden.” Wat TBA aantrof waren scheuren met een V-vorm, van nadrukkelijk naar elkaar gedrukte gipsplaten. De Hek: “Met andere woorden: de gipsplaten zijn uitgezet en hebben de (herstelde) voegen naar elkaar toe gedrukt en zodoende het voegmateriaal naar buiten gedrukt. En dat kan alleen als tijdens het voegen van de gipsplaten de relatieve luchtvochtigheid (RV) in het gebouw extreem laag is en de gipsplaat in zijn geheel is gekrompen. Zodra daarna de RV naar normale acceptabele waarden gaat, van tussen de 40 en 80 procent, zal de gipsplaat weer uitzetten. Het gevolg is dan dat de voegen in elkaar worden gedrukt, waardoor het voegmateriaal naar buiten wordt gedrukt.” Wat hier volgens De Hek is gebeurd, is dat het gebouw na oplevering zeer snel en hard is verwarmd om het vocht te verdrijven. En net in die tijd zijn de reparaties aangebracht.

Scheurvorming ontstaan door reparaties die werden uitgevoerd terwijl de luchtvochtigheid veel te laag was.

verwerkingstemperatuur van boven de 10 °C en een RV die ligt tussen de 40 en 65 procent. Mechanisch voegen vereist een minimum temperatuur van minimaal 18 °C."
