TBA-kennispaper 2

# Houten platen als eerste plaatlaag achter een gipsplaat

augustus 2023

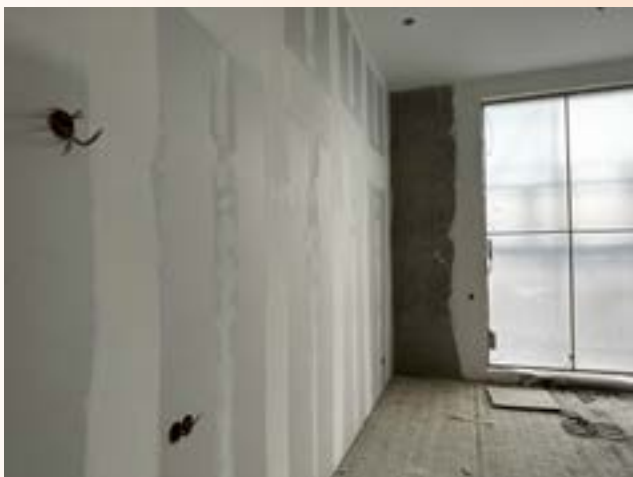
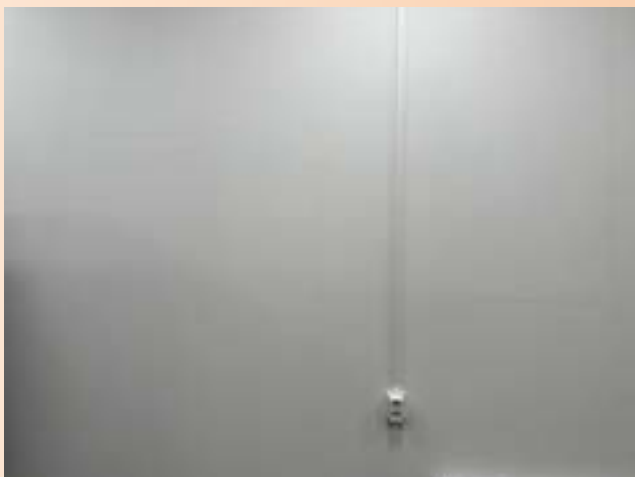
Door deze grote verschillen ontstaan al snel grote spanningen in een wand met een houtachtige eerste plaatlaag. Deze verschillen kunnen leiden tot hol en bol staan van het oppervlak en overmatige trekspanningen in de gipsbeplating waardoor scheuren kunnen ontstaan op de plaatnaden.

1. Het gebouw moet wind- en waterdicht zijn. Geen gevelafdichtingen met folie, maar met kozijnen en glas.
2. Het gebouw moet op temperatuur zijn EN blijven. Ook 's nachts en gedurende weekenden of vakanties. Dus blijven stoken.
3. Er moet voldoende worden geventileerd. Dit is zeker bij luchtdicht bouwen een probleem omdat er vaak geen ventilatiemogelijkheden zijn.
4. Er mogen geen natte werkzaamheden worden uitgevoerd na het plaatsen van de wanden. Dus GEEN natte dekvloeren aanbrengen en GEEN stukadoorswerk uitvoeren.

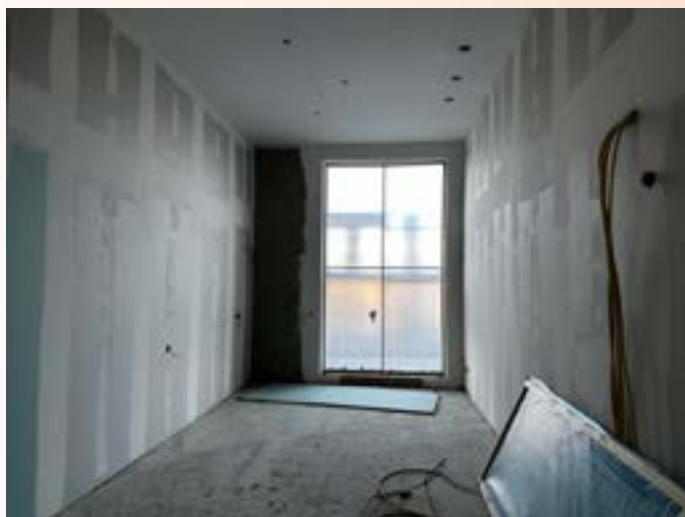
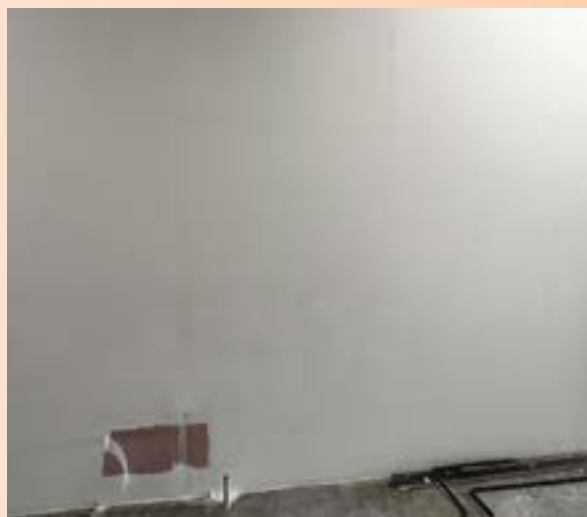
### Schadebeelden:

Als er toch sprake is van vochtige omstandigheden is de kans op schade dus zeer groot. Zodra de wanden gaan drogen zullen deze gaan krimpen. Hoe vochtiger de bouw, hoe groter de zwelling van de houten platen en hoe groter de krimp na het drogen. De schades die daaruit voortvloeien en die het TBA regelmatig tegenkomt zijn bijvoorbeeld:

- Scheuren op de naden van de gipskartonplaten en zichtbaar worden van schroefgaten door krimp van de houten plaat. Deze schades zijn in verhouding kleine schades en zijn redelijk eenvoudig te repareren, maar kunnen pas uitgevoerd worden als het gebouw volledig is gedroogd.
- Kromtrekken en/of opbollen van wanden. Deze schades kunnen niet eenvoudig worden hersteld. Deze wanden moeten volledig worden afgebroken en opnieuw worden opgebouwd. Zowel de houten platen als de metalen profielen zijn krom en kunnen niet hergebruikt worden.
- Schimmelvorming in de wand. Schimmels komen voor als er sprake is van langdurige vochtige omstandigheden. Ook deze schades kunnen niet eenvoudig aangepakt worden. De schimmels zitten namelijk ook bijna altijd in de houten platen. Ook hier geldt dat men moet afbreken en opnieuw moet opbouwen.
