## BA-richtlijn 3.4

### Montagerichtlijn voor het aanbrengen van metalen profielen op anhydrietvloeren

T.3.002.09 - Uitgave november 2009

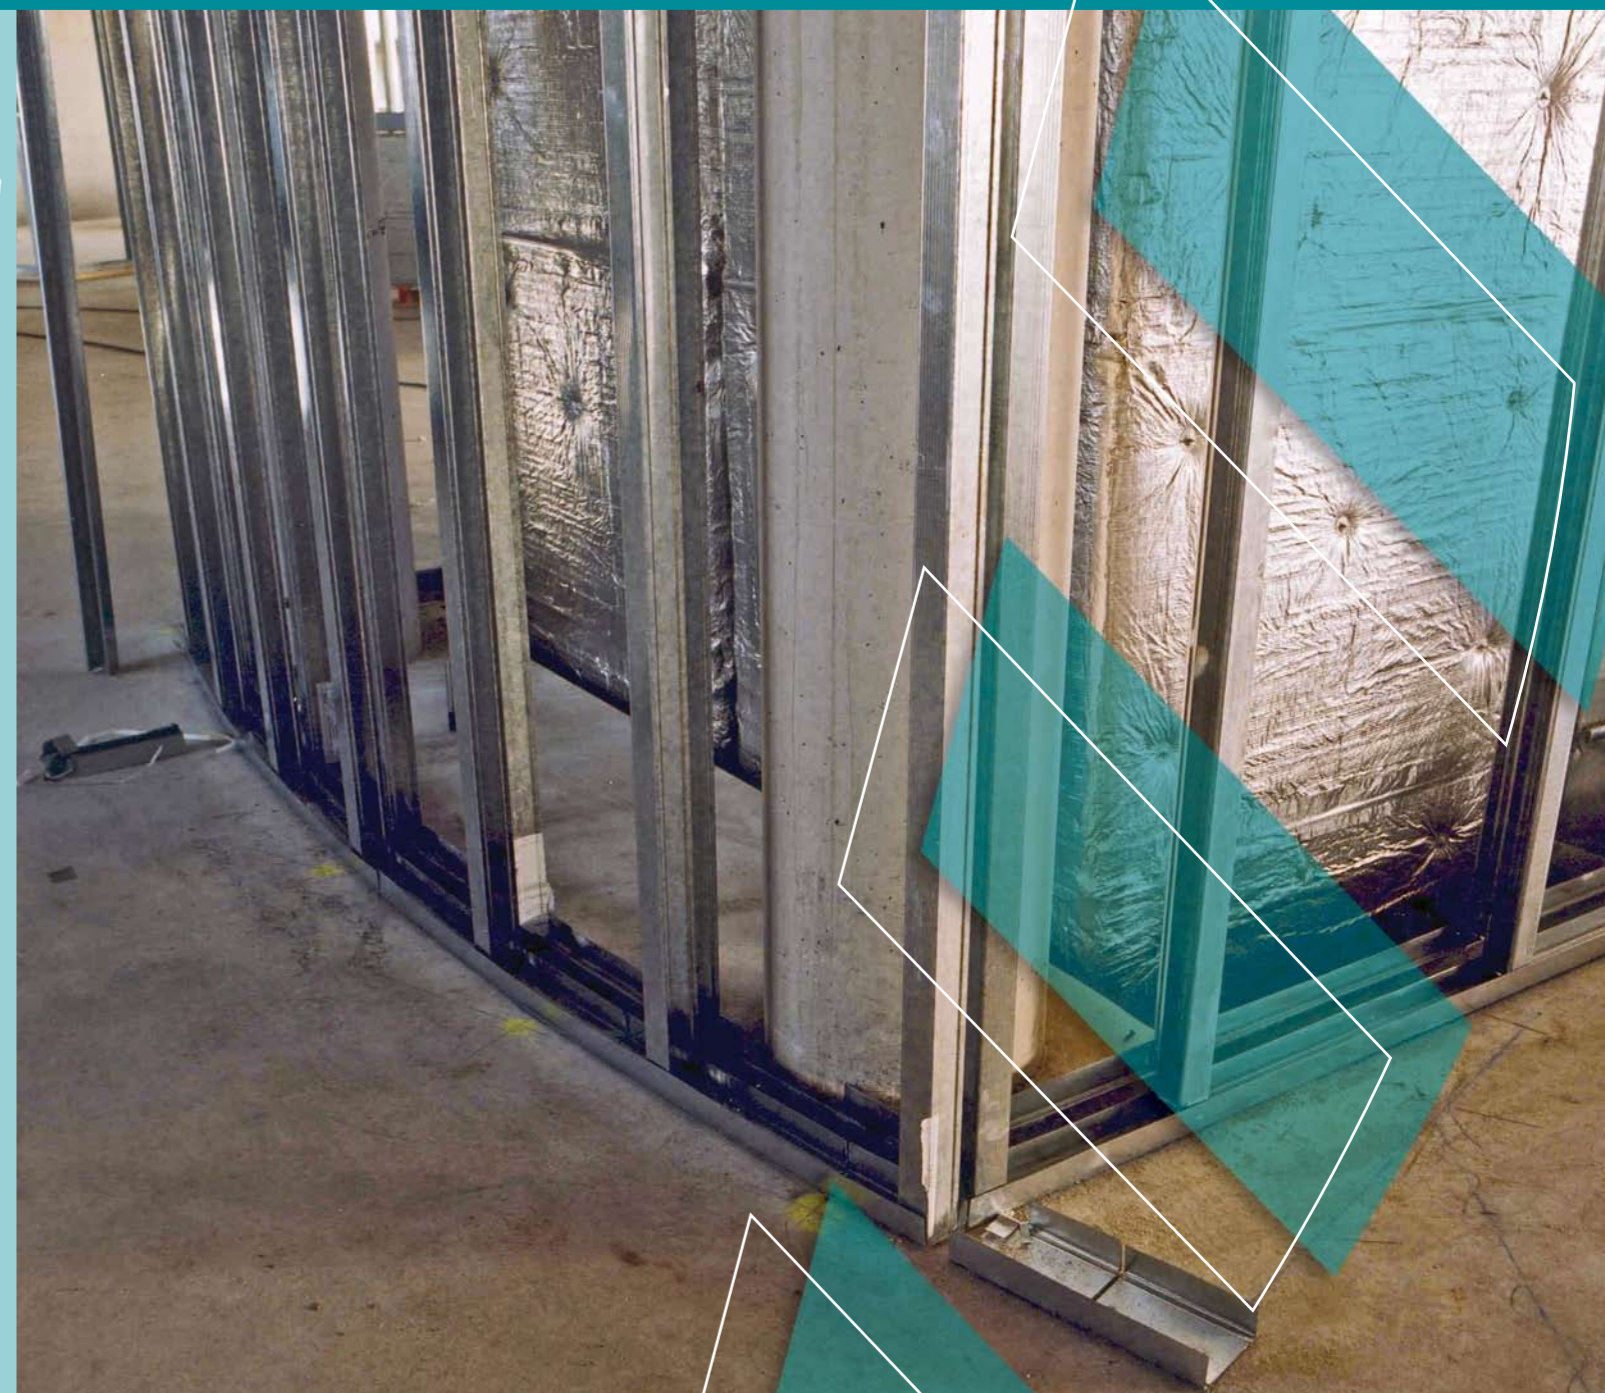
#### Overzicht resultaten proeven binnen- en buitensituatie

profiel nummer	Type profiel en afscherming				Bevestigingsmethode				Resultaten binnenopstelling 30-10-2008		Resultaten buitenopstelling 14-12-2008	
	coating	vilt	foamband	folie	geschoten	gelijmd	slagplug	in/naast voorgeboorde gat	corrosie profiel	corrosie bevestigingsmiddel	corrosie profiel	corrosie bevestigingsmiddel
1						*						
2			dubbel			*						
3					*				**		***	
4				*			naast		*		*	
5				*	*				*		*	*
6				*			naast		*		*	
7		*			*		naast					* spijker
8			breed		*					*	*	*
9			breed				naast					*
10			breed				in					
11			dubbel	*	*		in		*		*	*
12			dubbel	*			in		*			
13			dubbel				naast		**		***	
14			dubbel				in		**		***	
15	*						naast					
16	*						in				*	
17	kunststof				*							
18	kunststof								*		*	
19	graniet				*							*
20	graniet			*	*					*		*
21	graniet

\* mate van aantasting/corrosie

Het overzicht laat zien dat er bij de buitenopstelling sprake is van een meer uitgesproken vorm van corrosie dan bij de binnenopstelling. Men zou kunnen stellen dat de praktijksituatie hier (bij de buitenopstelling) versneld is. Wanneer er potentiaalverschillen bestaan tussen het metaal van het profiel en het metaal van het bevestigingsmiddel (dus wanneer dit verschillende metalen zijn) is er kans op schade als ze rechtstreeks contact maken. Deze schades worden versterkt wanneer er bijvoorbeeld vocht aanwezig is, of een ander materiaal dat als elektrolyt fungeert, in dit geval vochtig calciumsulfaat (zuur milieu).
