WINDBELASTING BINNENSHU

WIS VRAAGT OM STEVIGER NAGELS

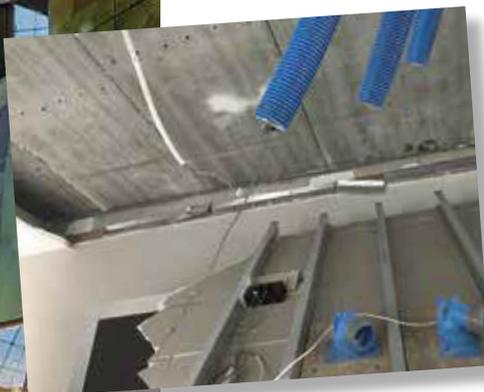
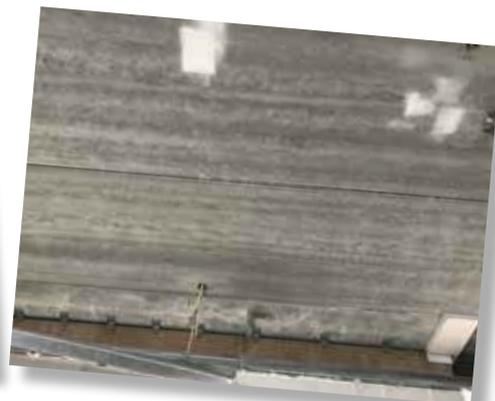
was weer opgebouwd uit multiplex stroken, waarop aan weerszijden U-profielen overlappend zijn vastgeschroefd. In deze U-profielen werden de C-profielen geschoven. Op de wanden aan weerszijden waren dezelfde multiplex-stroken met U-profielen geschroefd. De brugconstructie in het midden van de kamer was met hoekbeugels en Subex nagels (een aluminium plug met kop, met daarin een stalen nagel) aan de dakconstructie bevestigd. De 12,5 millimeter dikke gipskartonplaten waren aan dit metalen frame bevestigd. "Met de brugconstructie zelf was niets mis", vertelt De Hek. "De hoekbeugels in het midden waren echter losgekomen. De Subex nagels waren hier volledig kapot getrokken."

Het plafond kwam volledig naar beneden.

plaatse van de aluminium koppen op een bepaald moment los gescheurd en bezwaken. Aluminium is immers veel gevoeliger voor bewegingsbreuk dan staal.”
