SCHONE VOEGEN LEIDEN TOT ZURE GEZICHTEN

In een sportcomplex in Gouda spoelden zomaar de voegen tussen de tegels in de douches door de doucheputjes. Schoonmakers zagen de voegen bijna dagelijks dieper worden. Wat was hier aan de hand? Hermen de Hek van Technisch Bureau Afbouw nam een kijkje.

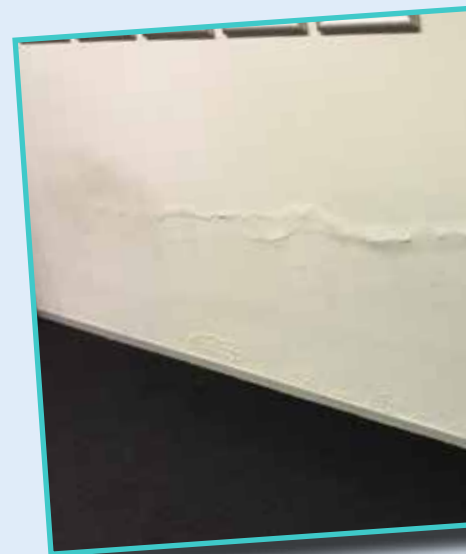
Voegen zeer diep aangetast en opgelost

langer op de vloer liggen. Zodra de voegen door het reinigingsmateriaal zijn aangetast, kan onder invloed van de waterdruk het opgeloste voegsel worden weggespoeld.”

De Hek informeert naar het schoonmaakmiddel waarmee de douches iedere dag worden geboend. “Het ging om Maxifoam Z. Een sterk, zuur schuimproduct dat na een inwerktijd van een paar minuten zuurbestendige tegels, RVS, chroom, aluminium en kunststoffen kalk- en urinesteen vrij maakt. Het werd afgespoeld met een hogedrukspuit. De universele flexvoeg van Schönox SU was er duidelijk niet tegen bestand.” De Hek bekijkt daarop de lekkage in de gang en concludeert dat deze wordt veroorzaakt door een lekke aansluiting tussen wand- en vloertegels. “Om de schade te herstellen zullen de voegen in de natte delen van de doucheruimte moeten worden vervangen. De huidige voegen moeten daarvoor eerst worden verwijderd. Overvoegen zonder verwijderen is niet toegestaan”, doceert De Hek. “Het is

aan te bevelen de nieuwe voegen met een epoxyvoegmateriaal te voegen, gezien de hoge dagelijkse water- en reinigingsbelasting. Daarnaast zal er met een milder reinigingsmiddel moeten worden schoongemaakt.”

De lekkage van de doucheruimte naar de gangwand moet worden verholpen door de afdichting van de wand- vloertegelaansluiting te herstellen. De Hek: “Waarschijnlijk kan dit al door slechts de kitvoeg volledig te vervangen. Maar let op, voor het aanbrengen van de nieuwe voeg moet de ondergrond wel volledig droog zijn. Dit betekent dat de oude voeg moet worden verwijderd en dat men dit gedeelte van de douche niet mag gebruiken tot de nieuwe voeg kurkdroog is.” De Hek wijst er bovendien op dat wanneer bij het verwijderen van de kitvoeg blijkt dat er tegels los zitten, ook het tegelwerk vervangen moet worden.
