TBA-kennispaper 2

# Houten platen als eerste plaatlaag achter een gipsplaat

augustus 2023

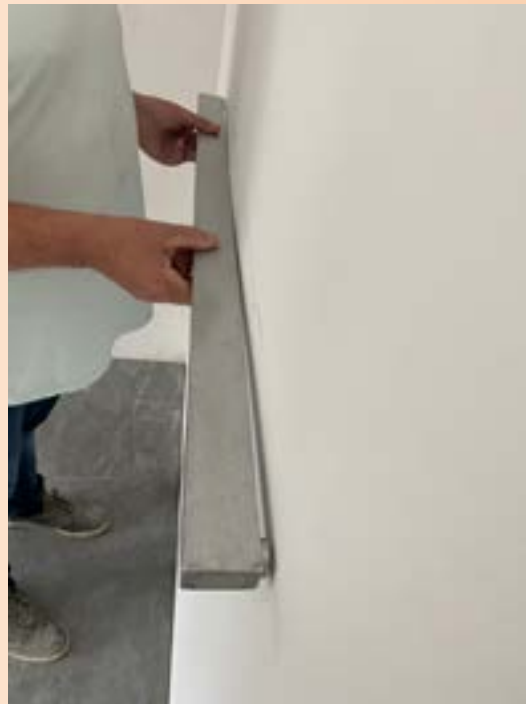
Als er toch sprake is van vochtige omstandigheden is de kans op schade dus zeer groot. Zodra de wanden gaan drogen zullen deze gaan krimpen. Hoe vochtiger de bouw, hoe groter de zwelling van de houten platen en hoe groter de krimp na het drogen. De schades die daaruit voortvloeien en die het TBA regelmatig tegenkomt zijn bijvoorbeeld:

- Scheuren op de naden van de gipskartonplaten en zichtbaar worden van schroefgaten door krimp van de houten plaat. Deze schades zijn in verhouding kleine schades en zijn redelijk eenvoudig te repareren, maar kunnen pas uitgevoerd worden als het gebouw volledig is gedroogd.
- Kromtrekken en/of opbollen van wanden. Deze schades kunnen niet eenvoudig worden hersteld. Deze wanden moeten volledig worden afgebroken en opnieuw worden opgebouwd. Zowel de houten platen als de metalen profielen zijn krom en kunnen niet hergebruikt worden.
- Schimmelvorming in de wand. Schimmels komen voor als er sprake is van langdurige vochtige omstandigheden. Ook deze schades kunnen niet eenvoudig aangepakt worden. De schimmels zitten namelijk ook bijna altijd in de houten platen. Ook hier geldt dat men moet afbreken en opnieuw moet opbouwen.
