HOE HET VERANDER KLIMAAT VAN INVLOE IS OP PLAFONDS

Klimatologische omstandigheden tijdens en na de bouw zijn van grote invloed op de kwaliteit van plafonds. TBA-Richtlijn 3.3 'Verwerkingsvoorschrift voor het monteren van wanden en plafonds met gipskartonplaten en gipsvezelplaten' schrijft niet voor niets voor dat het tijdens het afvoegen van de plaatnaden "wenselijk is dat de temperatuur en de relatieve luchtvochtigheid (RV) gelijk zijn aan de omstandigheden zoals deze tijdens het gebruik van het gebouw gelden." Maar wat nu als de buitenlucht - zoals nu al weken het geval is - kurkdroog is?

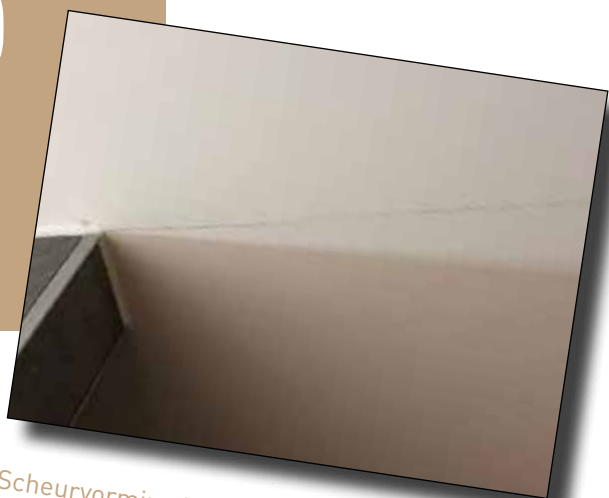
Scheurvorming in plafonds komt sinds september 2017 vaker voor.

Senior technisch adviseur en plafond- en wandspecialist bij het Technisch Bureau Afbouw (TBA), Hermen de Hek, kwam het in de afgelopen weken net iets te vaak tegen om nog van toeval te kunnen spreken: scheuren in plafonds. En dan niet alleen in de gipsplaten plafonds, maar ook vaak op gestucte plafonds en zelfs bij naadloze akoestische varianten. En dat komt normaal gesproken zelden voor. Bij nadere inspectie bleek bovendien dat het werk bijna altijd op de juiste manier en keurig volgens de richtlijnen was uitgevoerd. En dat er niet extreem gestookt was om de panden snel droog te krijgen. Wat is hier aan de hand?

februari) waarin het juist extreem nat was. Sterker nog, februari was de natste maand ooit sinds het KNMI met zijn metingen begon. De Hek: "De gebouwen waar ik nu kom inspecteren hebben allemaal plafonds die juist in die maanden gemonteerd zijn. Die waren dus extreem vochtig. En zijn daarna dus in razend tempo opgedroogd. Wat er dan gebeurt is dat gipskartonplaten en gipsvezelplaten onder vochtige omstandigheden uitzetten en zodra de RV gaat dalen krimpen die platen weer. En dus rekken de naden uit, wat tot scheurvorming leidt. Typisch geval van extreme droging door externe factoren."

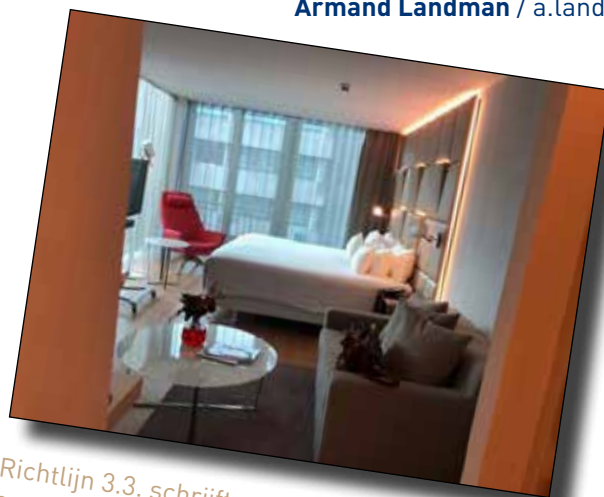
Richtlijn 3.3. schrijft voor dat de klimatologische omstandigheden tijdens gebruik van een ruimte niet afwijken van de omstandigheden tijdens de montage.

het ondoenlijk om plafonds en wanden te monteren en te voegen. Dat blijkt ook als we de TBA-Richtlijn 3.3 'Verwerkingsvoorschrift voor het monteren van wanden en plafonds met gipskartonplaten en gipsvezelplaten' erop na slaan. Daar staat immers beschreven dat "tijdens de montage van gipsplaten de temperatuur (T) minimaal 7 °C moet bedragen en de relatieve luchtvochtigheid (RV) tussen de 40% en 80% moet liggen." Ideale omstandigheden vragen zelfs om een temperatuur van 18 °C en een RV tussen 50% en 70%. Dezelfde richtlijn zegt over het afvoegen van de plaatnaden "dat het wenselijk is dat de temperatuur en de RV gelijk zijn aan de omstandigheden zoals deze tijdens het gebruik van het gebouw gelden. De verwerkingstemperatuur bij handmatig voegen moet minimaal 10 °C zijn en de RV tussen de 40% en 65%. Mechanisch voegen vereist een minimum temperatuur van minimaal 18 °C en een luchtvochtigheid tussen de 50% en 65%.

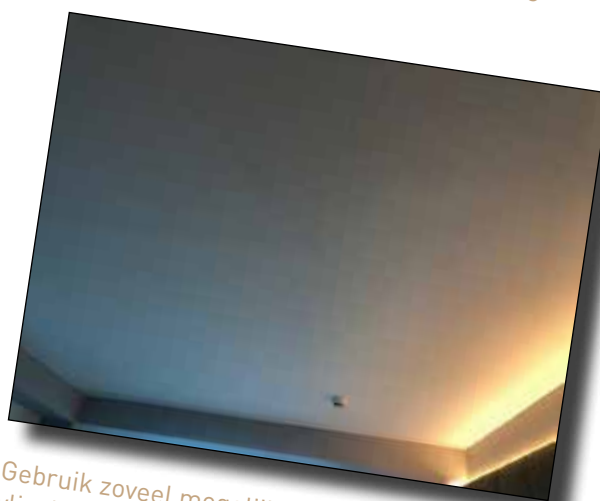
Gebruik zoveel mogelijk papierband of glasvliesband bij het afvoegen. Dat is veel sterker dan zelfklevend gaasband.

klimaat langzaam in steeds nattere winters en droge lentes en zomers. "Klopt", verzucht De Hek. "Het zou dus kunnen dat we toch op een andere manier moeten gaan werken. Maar het is nog te vroeg om daar een definitief oordeel over te vellen. Mijn waarnemingen met betrekking tot de weersinvloeden zijn bovendien allemaal uit de laatste weken. Scheurvorming in plafonds komt sinds september 2017 vaker voor, maar de droogte van de laatste weken is extreem. Wie weet blijkt het over een half jaar mee te vallen. Maar wat ik plafond- en wandmonteurs wil meegeven is dat ze zich bewuster worden van het feit hoeveel invloed luchtvochtigheid en temperatuur op hun werk hebben. Bij een luchtvochtigheid die ver onder de 40% ligt, zou je eigenlijk niet aan een werk moeten beginnen." Maar dat zou betekenen dat heel veel bedrijven in deze droge periode geen enkel werk kunnen uitvoeren. "Een duivels dilemma", begrijpt ook De Hek. "Overleg in ieder geval goed met je opdrachtgever en leg ze uit hoe de vork in de steel zit. Wijs ze op richtlijn 3.3. En zo vult hij aan. "Gebruik zoveel mogelijk papierband of glasvliesband bij het afvoegen. Dat is veel sterker dan zelfklevend gaasband."
